# YES 車輛認證書

受檢測車輛通過YES認證鑑定標準  
This vehicle has passed the YES Evaluation Standard

認證編號 CPF54023259147

## 車輛資料 Vehicle Information

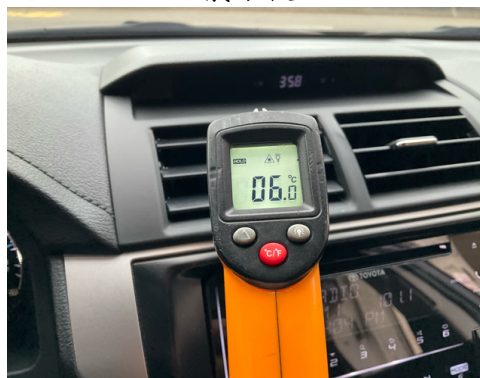
空調溫度

| 5. 前空調風速開關各段風速 | 正常 | 6. 前空調冷氣作動中央出風口溫度 | 6°C |
