認證編號 CPF54023259148

## 車輛資料 Vehicle Information

| 廠牌 Make | MITSUBISHI |
| 車型 Model | ZINGER |

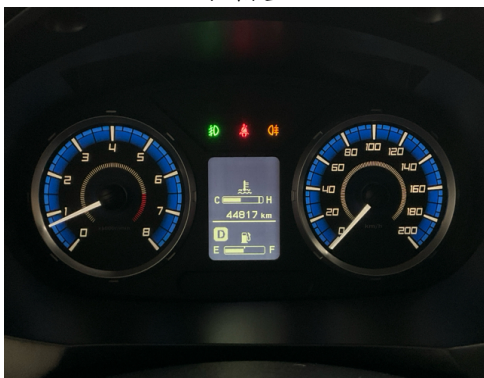
| 現況實車里程 Mileage<br>(僅揭露，不具保證效力) | 44,817 |

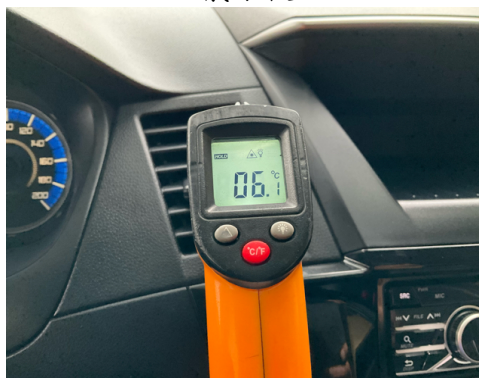
空調溫度

| 1. 檢查室外氣溫 | 29°C | 2. 後空調冷氣作動中央出風口溫度 | 7°C |
| 5. 前空調風速開關各段風速 | 正常 | 6. 前空調冷氣作動中央出風口溫度 | 6°C |
