認證編號 CPF54023259152

## 車輛資料 Vehicle Information

## 車輛認證總結報告 Vehicle Inspection Findings

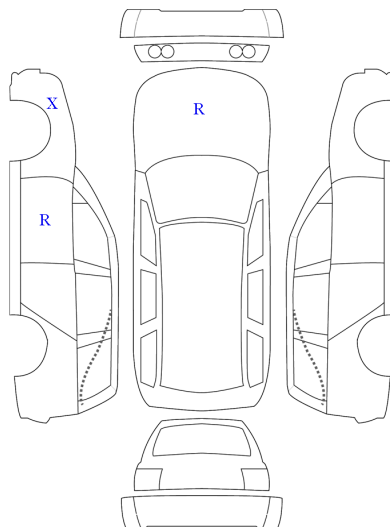
車體外觀圖

本車體骨架結構無修復跡象。

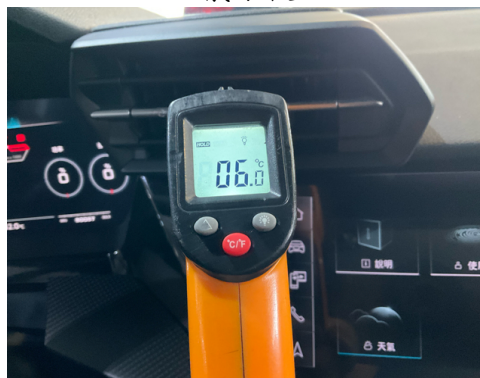
空調溫度

| 5. 前空調風速開關各段風速 | 正常 | 6. 前空調冷氣作動中央出風口溫度 | 6°C |
