認證編號 CPF54023259153

## 車輛資料 Vehicle Information

## 車輛認證總結報告 Vehicle Inspection Findings

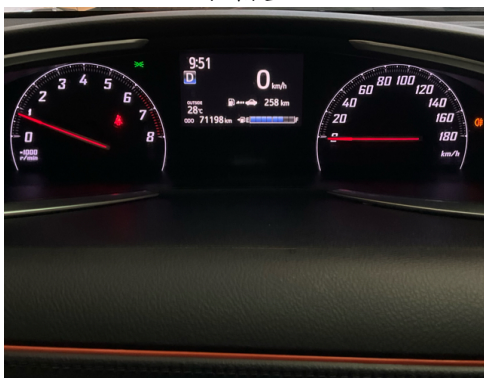
| 現況實車里程 Mileage<br>(僅揭露，不具保證效力) | 71,198 |

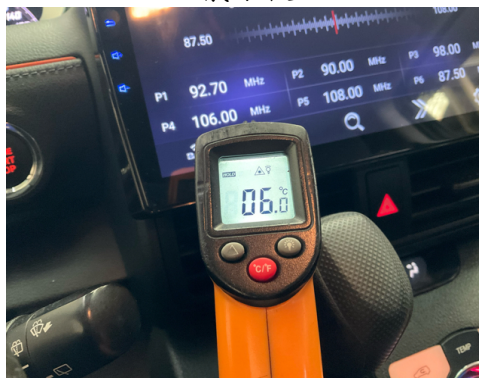
空調溫度

| 5. 前空調風速開關各段風速 | 正常 | 6. 前空調冷氣作動中央出風口溫度 | 6°C |
