# YES 車輛認證書

受檢測車輛通過YES認證鑑定標準  
This vehicle has passed the YES Evaluation Standard

認證編號 CPF54023259167

## 車輛認證總結報告 Vehicle Inspection Findings

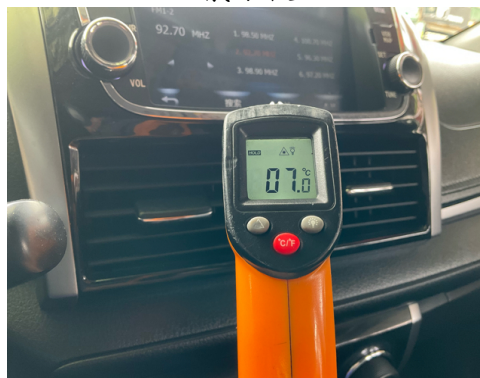
空調溫度

| 5. 前空調風速開關各段風速 | 正常 | 6. 前空調冷氣作動中央出風口溫度 | 7°C |
