# YES 車輛認證書

認證編號 CPF54023259168

| 廠牌 Make | MITSUBISHI |
| 車型 Model | ZINGER |

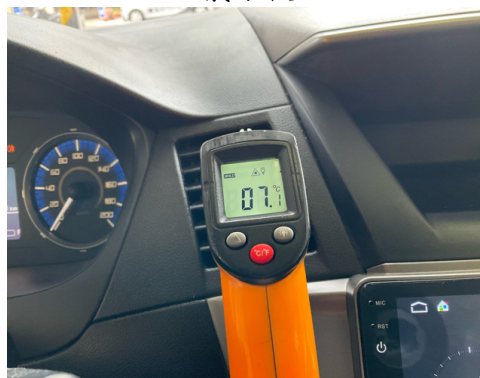
空調溫度

| 5. 前空調風速開關各段風速 | 正常 | 6. 前空調冷氣作動中央出風口溫度 | 7°C |
