認證編號 CPF54023259169

## 車輛資料 Vehicle Information

## 車輛認證總結報告 Vehicle Inspection Findings

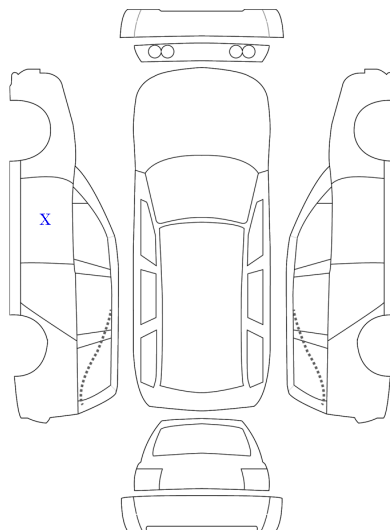
車體外觀圖

本車引擎號碼無異常。

本車車身號碼無異常。

本車輛無泡水跡象。

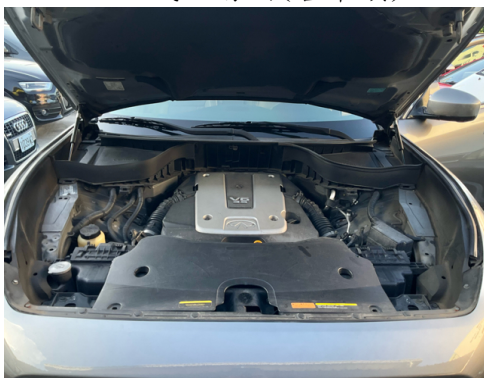
引擎室

| 5. 外觀有無漏油/水跡象 | 異常 | 6. 運轉時有無抖動或異常聲響 | 正常 |

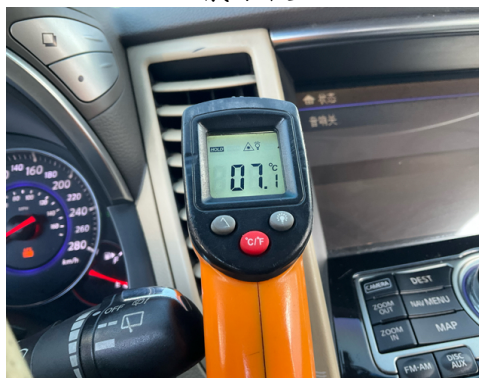
空調溫度

| 5. 前空調風速開關各段風速 | 正常 | 6. 前空調冷氣作動中央出風口溫度 | 7°C |
