認證編號 CPF54023259170

## 車輛資料 Vehicle Information

## 車輛認證總結報告 Vehicle Inspection Findings

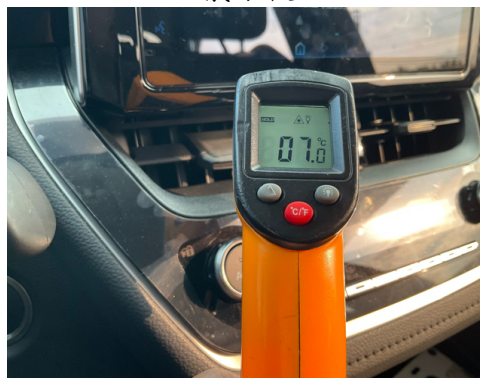
空調溫度

| 5. 前空調風速開關各段風速 | 正常 | 6. 前空調冷氣作動中央出風口溫度 | 7°C |
