認證編號 CPF54023259178

## 車輛資料 Vehicle Information

## 車輛認證總結報告 Vehicle Inspection Findings

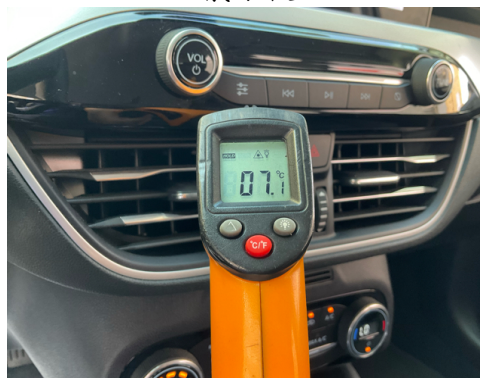
空調溫度

| 5. 前空調風速開關各段風速 | 正常 | 6. 前空調冷氣作動中央出風口溫度 | 7°C |
