認證編號 CPF54023259180

## 車輛資料 Vehicle Information

## 車輛認證總結報告 Vehicle Inspection Findings

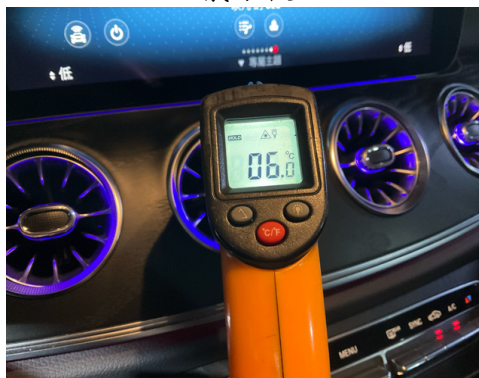
空調溫度

| 5. 前空調風速開關各段風速 | 正常 | 6. 前空調冷氣作動中央出風口溫度 | 6°C |
