認證編號 CPF5402325A002

## 車輛資料 Vehicle Information

## 車輛認證總結報告 Vehicle Inspection Findings

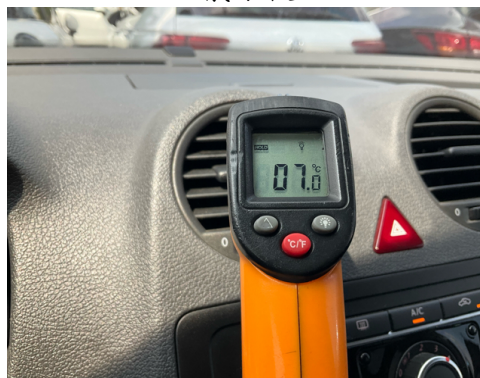
空調溫度

| 5. 前空調風速開關各段風速 | 正常 | 6. 前空調冷氣作動中央出風口溫度 | 7°C |
