# YES 車輛查定報告

查定編號 CPF5402325A003

## 車輛資料 Vehicle Information

| 車型 Model | LANCER FORTIS |

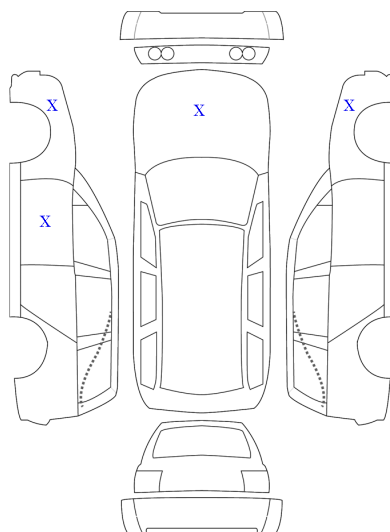
車體外觀圖

右前方有鈑修痕。  
右後方有鈑修痕。  
左側有鈑修痕。  
左前方有鈑修痕。  
正前方有鈑修痕。  
正後方有鈑修痕。

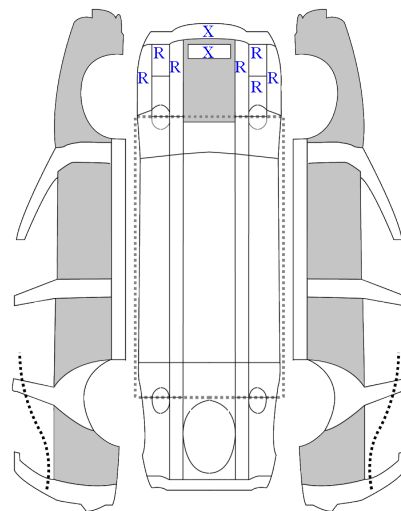
車骨結構圖

異常

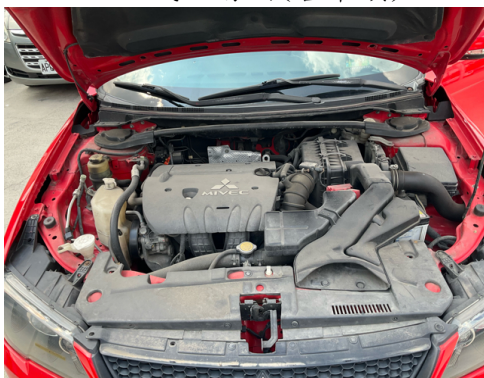
引擎室

| 5. 外觀有無漏油/水跡象 | 異常 | 6. 運轉時有無抖動或異常聲響 | 正常 |
