認證編號 CPF5402325A006

## 車輛資料 Vehicle Information

## 車輛認證總結報告 Vehicle Inspection Findings

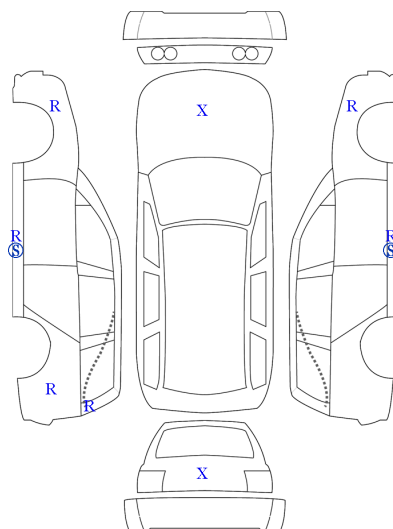
車體外觀圖

本車引擎號碼無異常。 Ⓢ 鈑件鏽蝕、斑剝或鏽穿  
本車車身號碼無異常。 B 受損面積約一個拳頭(含)以上  
本車輛無泡水跡象。 R 鈑件校正痕跡  
本車體骨架結構無修復跡象。 X 更換

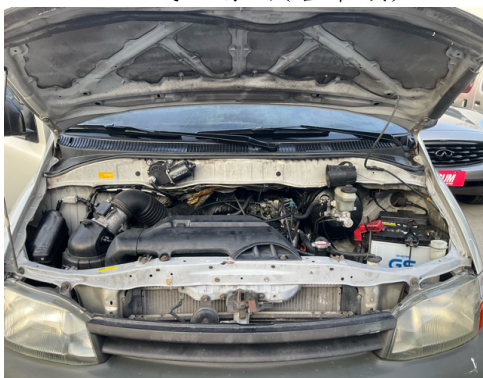
引擎室

| 1. 運轉時有無冒藍白煙、黑煙 | 異常 | 2. 水溫錶(燈)有無異常顯示 | 正常 |
| 5. 外觀有無漏油/水跡象 | 異常 | 6. 運轉時有無抖動或異常聲響 | 正常 |
| 11. 冷卻水有無添加防鏽劑 | 異常 | | |

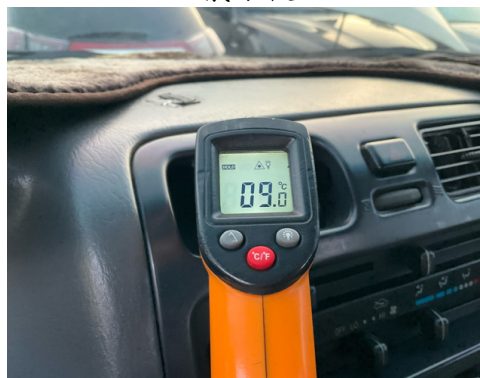
空調溫度

| 1. 檢查室外氣溫 | 33°C | 2. 後空調冷氣作動中央出風口溫度 | 10°C |
| 5. 前空調風速開關各段風速 | 正常 | 6. 前空調冷氣作動中央出風口溫度 | 9°C |
