認證編號 CPF5402325A010

## 車輛資料 Vehicle Information

## 車輛認證總結報告 Vehicle Inspection Findings

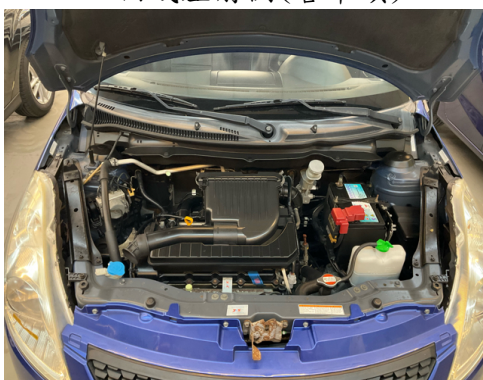
引擎室

本車引擎號碼無異常。

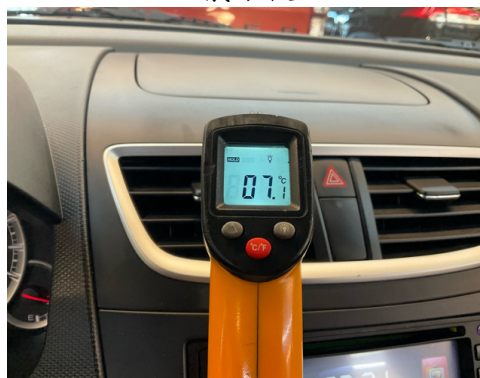
空調溫度

| 5. 前空調風速開關各段風速 | 正常 | 6. 前空調冷氣作動中央出風口溫度 | 7°C |
