# YES 車輛查定報告

## 車輛認證總結報告 Vehicle Inspection Findings

廠牌：TOYOTA  
排檔型式：自排  
儀表里程數：44,739

車型：COROLLA CROSS  
引擎號碼：\*\*\*Y6573\*\*  
車身號碼：ZVG10 ~030\*\*\*

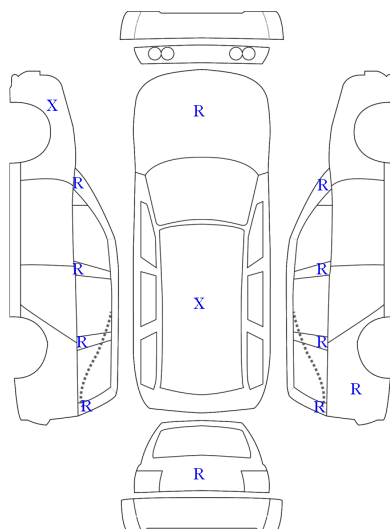
車體外觀圖

右側有鈑修痕。  
右前方有鈑修痕。  
右後方有鈑修痕。  
左側有鈑修痕。  
左前方有鈑修痕。  
正前方有鈑修痕。  
正後方有鈑修痕。  
車體正上方有鈑修痕。

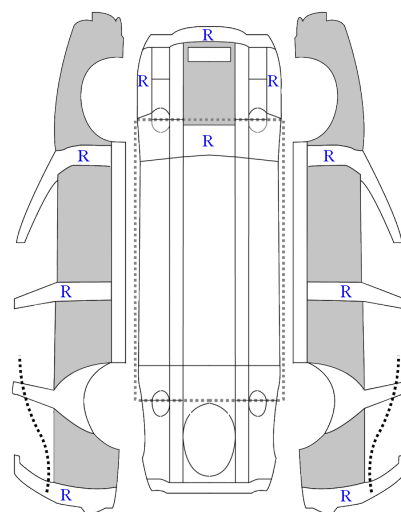
車骨結構圖

無任何異常之痕跡。  
無任何異常之痕跡。  
無任何泡水之痕跡。  
異常
