認證編號 CPF5402325A015

## 車輛資料 Vehicle Information

## 車輛認證總結報告 Vehicle Inspection Findings

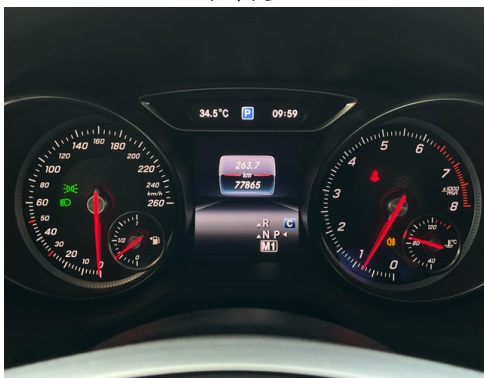
| 現況實車里程 Mileage<br>(僅揭露，不具保證效力) | 77,856 |

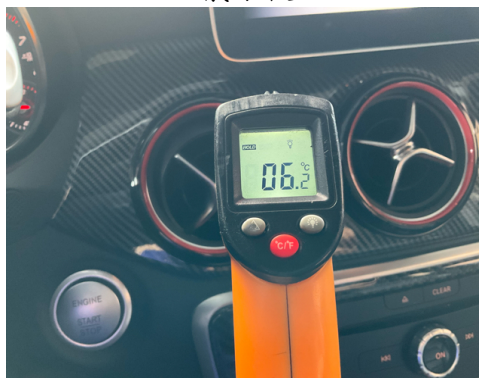
空調溫度

| 1. 檢查室外氣溫 | 34°C | 2. 後空調冷氣作動中央出風口溫度 | 無此項目 |
| 5. 前空調風速開關各段風速 | 正常 | 6. 前空調冷氣作動中央出風口溫度 | 6°C |
