認證編號 CPF5402325A022

## 車輛資料 Vehicle Information

| 廠牌 Make | SKODA |
| 車型 Model | OCTAVIA |

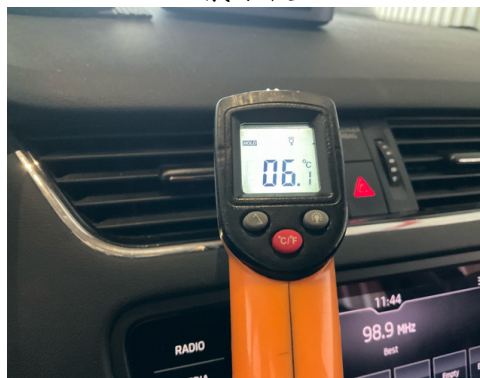
空調溫度

| 5. 前空調風速開關各段風速 | 正常 | 6. 前空調冷氣作動中央出風口溫度 | 6°C |
