認證編號 CPF5402325A023

## 車輛資料 Vehicle Information

## 車輛認證總結報告 Vehicle Inspection Findings

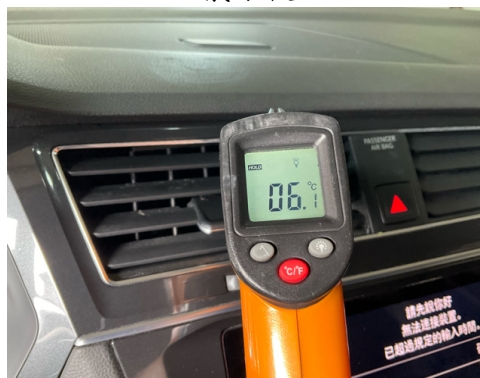
空調溫度

| 5. 前空調風速開關各段風速 | 正常 | 6. 前空調冷氣作動中央出風口溫度 | 6°C |
