# YES 車輛認證書

認證編號 CPF5402325A024

| 廠牌 Make | MASERATI |
| 車型 Model | GHIBLI |

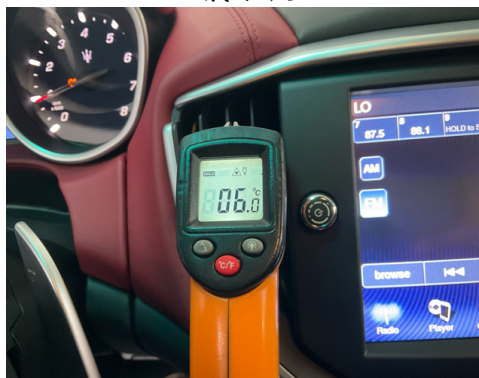
空調溫度

| 5. 前空調風速開關各段風速 | 正常 | 6. 前空調冷氣作動中央出風口溫度 | 6°C |
