# YES 車輛認證書

認證編號 CPF5402325A031

| 車型 Model | DELICA |
| 年份 Year | 2017/04 |

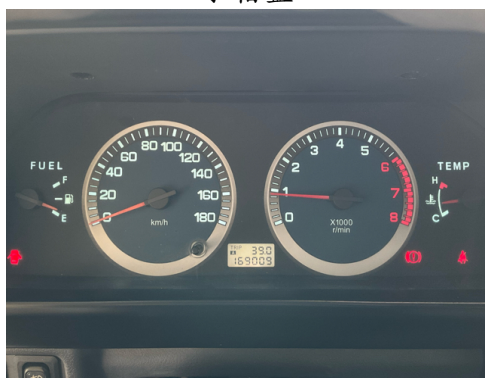
| 現況實車里程 Mileage<br>(僅揭露，不具保證效力) | 169,009 |

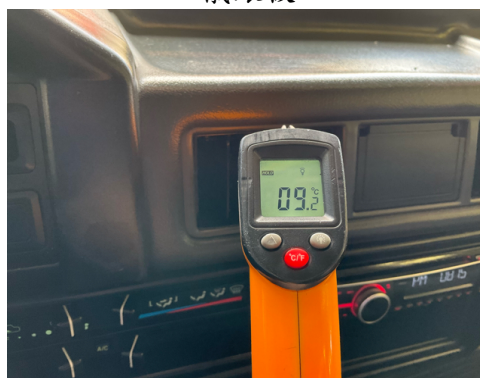
空調溫度

| 1. 檢查室外氣溫 | 33°C | 2. 後空調冷氣作動中央出風口溫度 | 10°C |
| 5. 前空調風速開關各段風速 | 正常 | 6. 前空調冷氣作動中央出風口溫度 | 9°C |
