# YES 車輛認證書

認證編號 CPF5402325A033

| 廠牌 Make | TOYOTA |
| 車型 Model | YARIS |

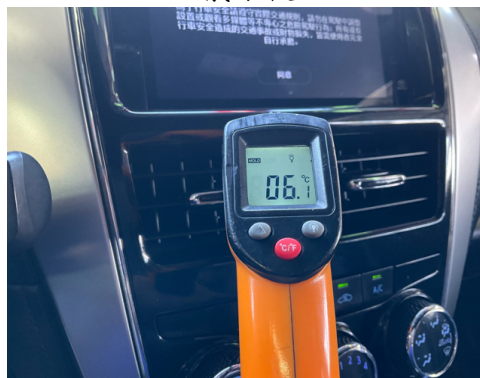
空調溫度

| 5. 前空調風速開關各段風速 | 正常 | 6. 前空調冷氣作動中央出風口溫度 | 6°C |
