認證編號 CPF5402325A044

## 車輛資料 Vehicle Information

## 車輛認證總結報告 Vehicle Inspection Findings

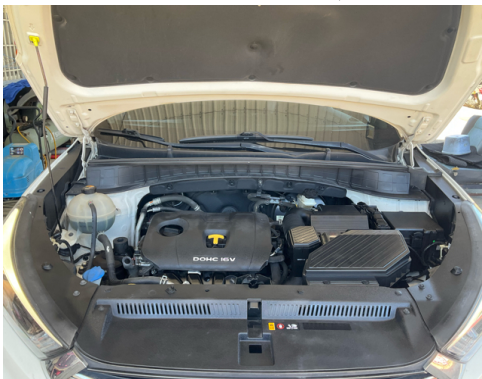
引擎室

本車引擎號碼無異常。

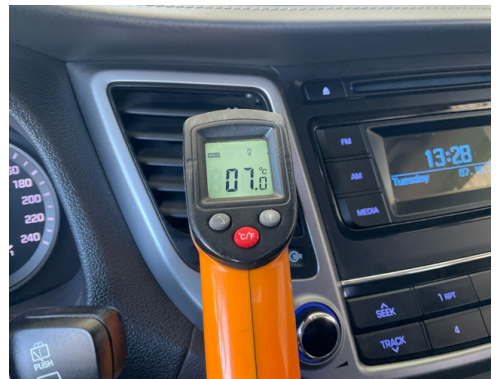
空調溫度

| 5. 前空調風速開關各段風速 | 正常 | 6. 前空調冷氣作動中央出風口溫度 | 7°C |
