認證編號 CPF5402325A048

## 車輛資料 Vehicle Information

## 車輛認證總結報告 Vehicle Inspection Findings

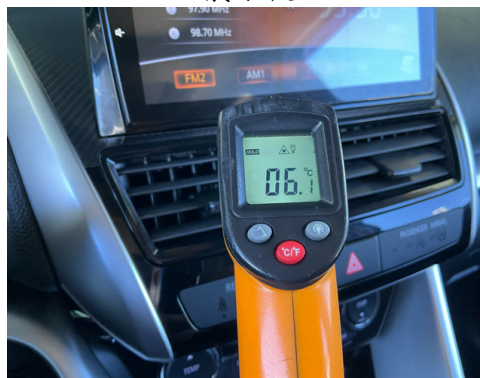
空調溫度

| 5. 前空調風速開關各段風速 | 正常 | 6. 前空調冷氣作動中央出風口溫度 | 6°C |
