認證編號 CPF5402325A049

## 車輛資料 Vehicle Information

| 廠牌 Make | TOYOTA |
| 車型 Model | PREVIA |

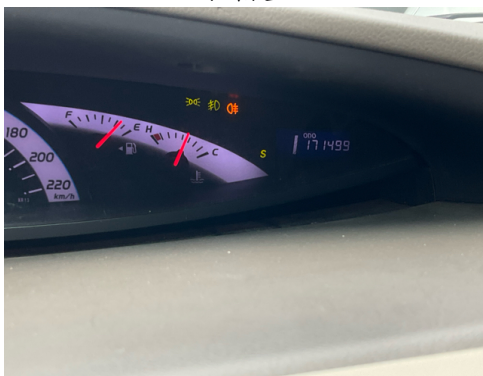
| 現況實車里程 Mileage<br>(僅揭露，不具保證效力) | 171,499 |

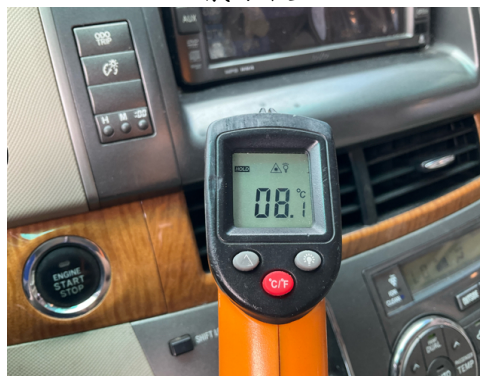
空調溫度

| 1. 檢查室外氣溫 | 34°C | 2. 後空調冷氣作動中央出風口溫度 | 17°C |
| 5. 前空調風速開關各段風速 | 正常 | 6. 前空調冷氣作動中央出風口溫度 | 8°C |
