# YES 車輛認證書

認證編號 CPF5402325A054

| 廠牌 Make | TOYOTA |
| 車型 Model | YARIS |

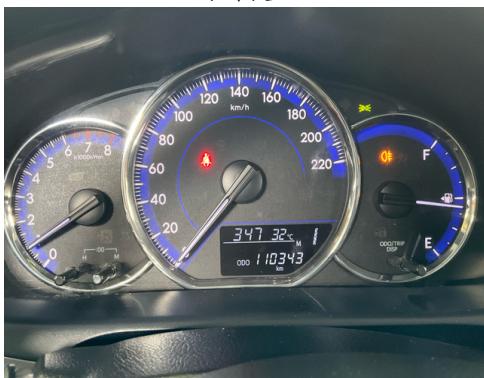
| 現況實車里程 Mileage<br>(僅揭露, 不具保證效力) | 110,343 |

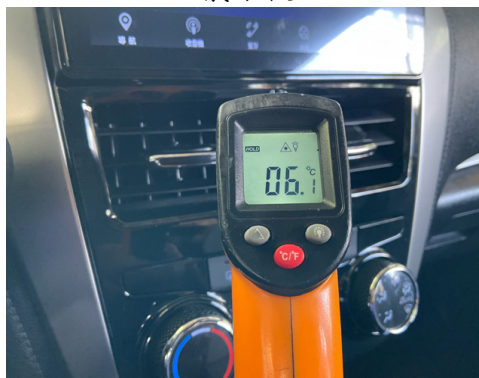
空調溫度

| 5. 前空調風速開關各段風速 | 正常 | 6. 前空調冷氣作動中央出風口溫度 | 6°C |
