認證編號 CPF5402325A055

## 車輛資料 Vehicle Information

## 車輛認證總結報告 Vehicle Inspection Findings

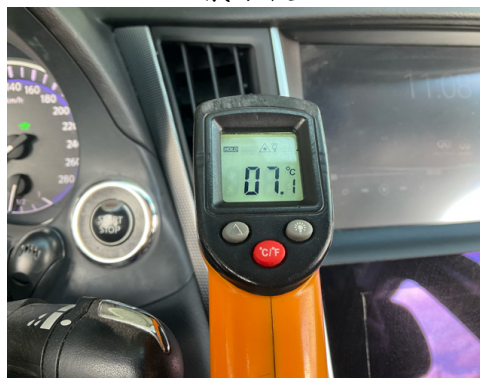
| 5. 前空調風速開關各段風速 | 正常 | 6. 前空調冷氣作動中央出風口溫度 | 7°C |

空調溫度
