認證編號 CPF5402325A063

## 車輛資料 Vehicle Information

| 廠牌 Make | MITSUBISHI |
| 車型 Model | DELICA |

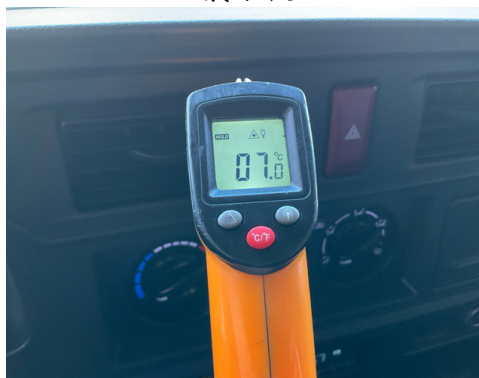
空調溫度

| 1. 檢查室外氣溫 | 32°C | 2. 後空調冷氣作動中央出風口溫度 | 7°C |
| 5. 前空調風速開關各段風速 | 正常 | 6. 前空調冷氣作動中央出風口溫度 | 7°C |
