認證編號 CPF5402325A067

## 車輛資料 Vehicle Information

## 車輛認證總結報告 Vehicle Inspection Findings

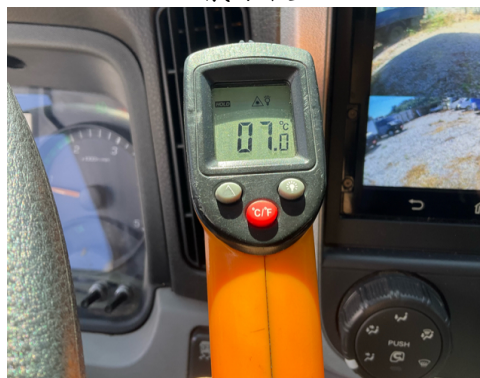
空調溫度

| 5. 前空調風速開關各段風速 | 正常 | 6. 前空調冷氣作動中央出風口溫度 | 7°C |
