認證編號 CPF5402325A070

## 車輛資料 Vehicle Information

## 車輛認證總結報告 Vehicle Inspection Findings

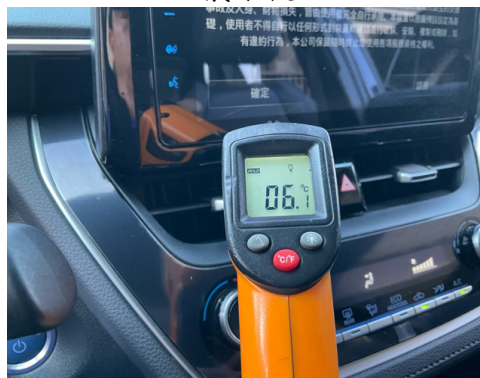
空調溫度

| 5. 前空調風速開關各段風速 | 正常 | 6. 前空調冷氣作動中央出風口溫度 | 6°C |
