認證編號 CPF5402325A074

## 車輛資料 Vehicle Information

## 車輛認證總結報告 Vehicle Inspection Findings

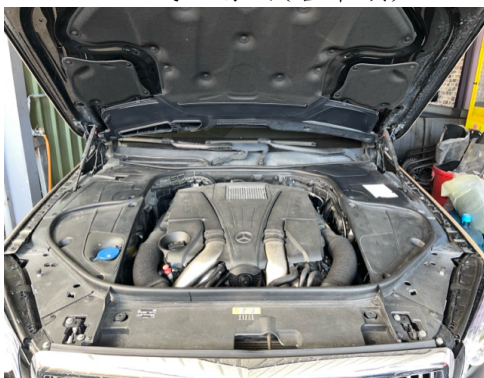
引擎室

| 5. 外觀有無漏油/水跡象 | 異常 | 6. 運轉時有無抖動或異常聲響 | 異常 |

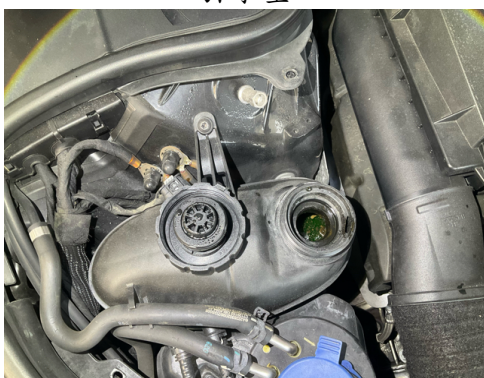
水箱蓋

| 11. 冷卻水有無添加防鏽劑 | 異常 | | |

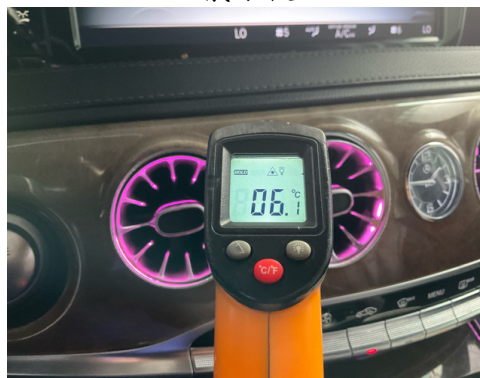
空調溫度

| 5. 前空調風速開關各段風速 | 正常 | 6. 前空調冷氣作動中央出風口溫度 | 6°C |
