認證編號 CPF5402325A077

## 車輛資料 Vehicle Information

| 車型 Model | TOURAN |

## 車輛認證總結報告 Vehicle Inspection Findings

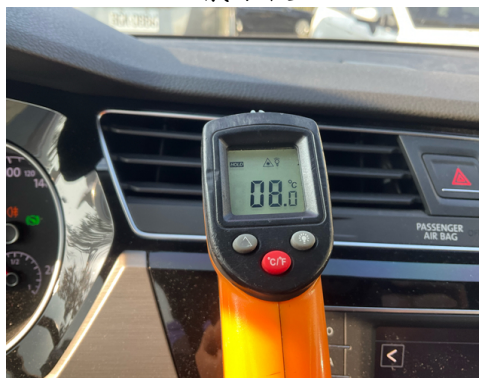
空調溫度

| 5. 前空調風速開關各段風速 | 正常 | 6. 前空調冷氣作動中央出風口溫度 | 8°C |
