# YES 車輛認證書

認證編號 CPF5402325A087

| 廠牌 Make | HYUNDAI |
| 車型 Model | ELANTRA |

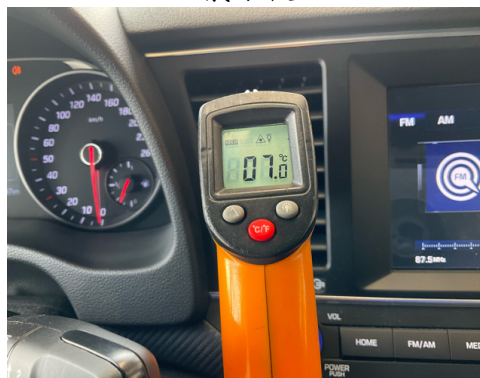
空調溫度

| 5. 前空調風速開關各段風速 | 正常 | 6. 前空調冷氣作動中央出風口溫度 | 7°C |
