# YES 車輛認證書

## 車輛認證總結報告 Vehicle Inspection Findings

認證編號 CPF5402325A088

### 車輛資料 Vehicle Information

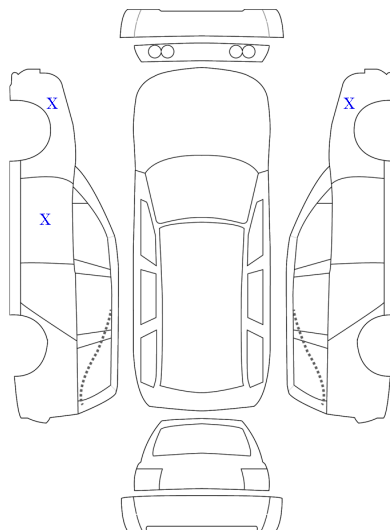
車體外觀圖

本車體骨架結構無修復跡象。

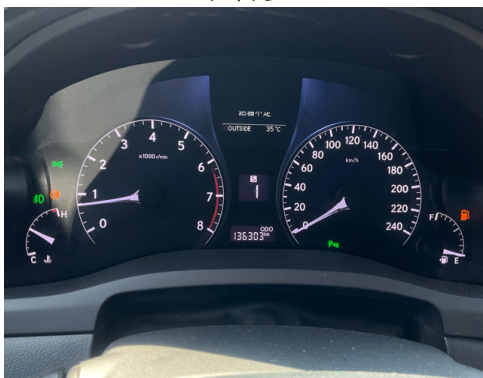
| 現況實車里程 Mileage<br>(僅揭露，不具保證效力) | 136,303 |

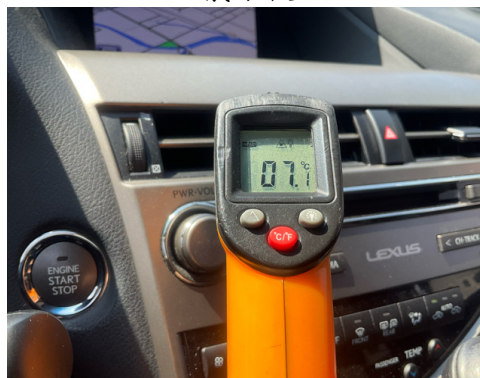
空調溫度

| 5. 前空調風速開關各段風速 | 正常 | 6. 前空調冷氣作動中央出風口溫度 | 7°C |
