認證編號 CPF5402325A101

## 車輛資料 Vehicle Information

## 車輛認證總結報告 Vehicle Inspection Findings

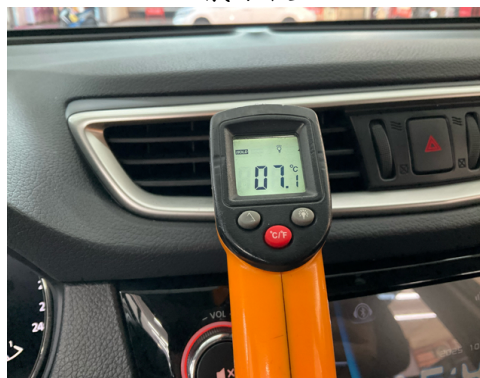
空調溫度

| 5. 前空調風速開關各段風速 | 正常 | 6. 前空調冷氣作動中央出風口溫度 | 8°C |
