認證編號 CPF5402325A117

## 車輛資料 Vehicle Information

| 車型 Model | CR-V |

## 車輛認證總結報告 Vehicle Inspection Findings

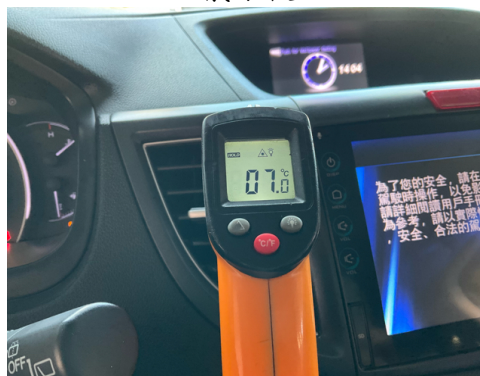
空調溫度

| 5. 前空調風速開關各段風速 | 正常 | 6. 前空調冷氣作動中央出風口溫度 | 7°C |
