認證編號 CPF5402325A128

## 車輛資料 Vehicle Information

## 車輛認證總結報告 Vehicle Inspection Findings

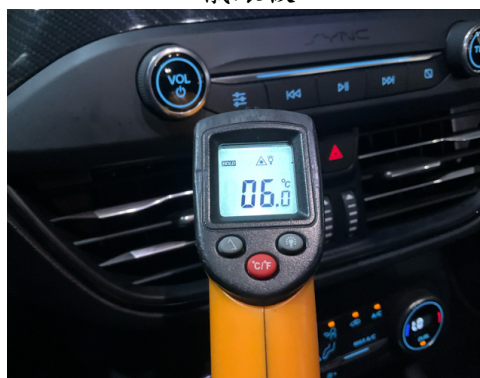
空調溫度

| 5. 前空調風速開關各段風速 | 正常 | 6. 前空調冷氣作動中央出風口溫度 | 6°C |
