# YES 車輛認證書

認證編號 CPF5402325A133

| 車型 Model | COROLLA CROSS |

## 車輛認證總結報告 Vehicle Inspection Findings

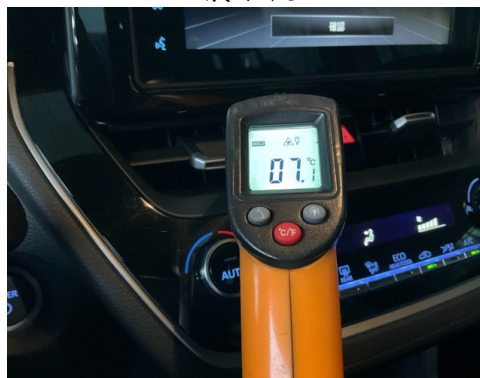
空調溫度

| 5. 前空調風速開關各段風速 | 正常 | 6. 前空調冷氣作動中央出風口溫度 | 7℃ |
