認證編號 CPF5402325A139

## 車輛資料 Vehicle Information

## 車輛認證總結報告 Vehicle Inspection Findings

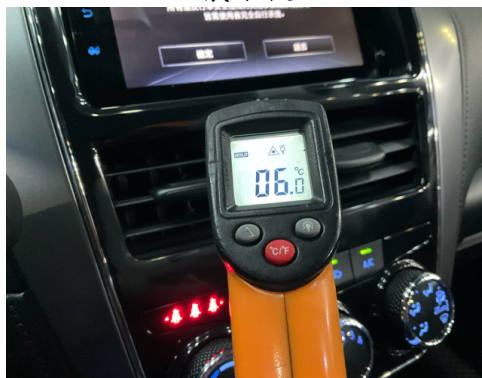
空調溫度

| 5. 前空調風速開關各段風速 | 正常 | 6. 前空調冷氣作動中央出風口溫度 | 6°C |
