# YES 車輛認證書

認證編號 CPF5402325A142

| 廠牌 Make | TOYOTA |
| 車型 Model | YARIS |

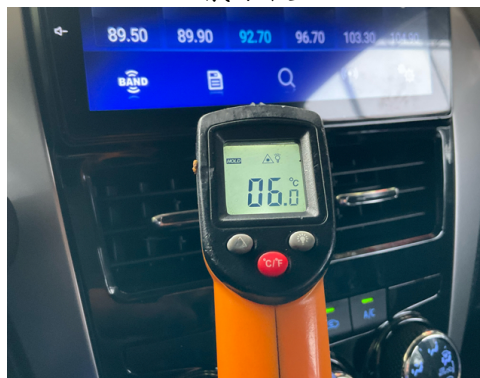
空調溫度

| 5. 前空調風速開關各段風速 | 正常 | 6. 前空調冷氣作動中央出風口溫度 | 6°C |
