# YES 車輛查定報告

## 車輛認證總結報告 Vehicle Inspection Findings

廠牌：LAND ROVER  
排檔型式：手自排  
儀表里程數：115,927

車型：RANGE ROVER  
引擎號碼：無引擎號碼  
車身號碼：SALYA2BXXJA76\*\*\*\*

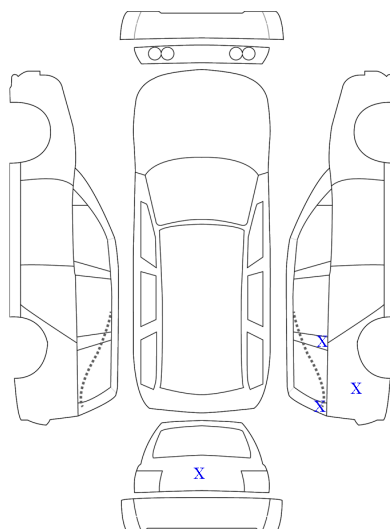
車體外觀圖

右側有鈑修痕。  
右後方有鈑修痕。  
正後方有鈑修痕。

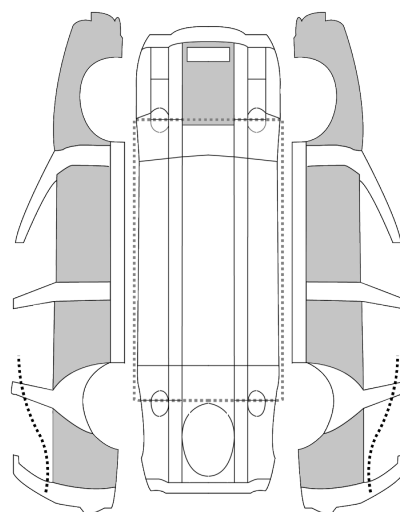
車骨結構圖

無此檢查項目  
無任何異常之痕跡。  
無任何泡水之痕跡。  
異常

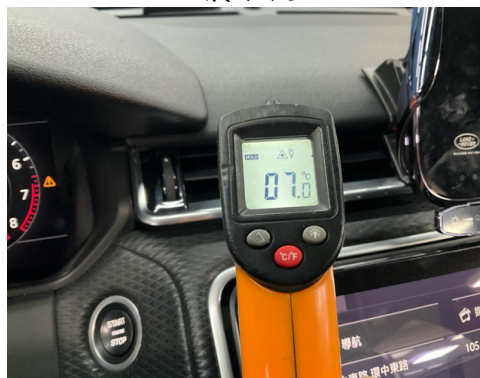
空調溫度

| 5. 前空調風速開關各段風速 | 正常 | 6. 前空調冷氣作動中央出風口溫度 | 7°C |
