認證編號 CPF5402325A154

## 車輛資料 Vehicle Information

## 車輛認證總結報告 Vehicle Inspection Findings

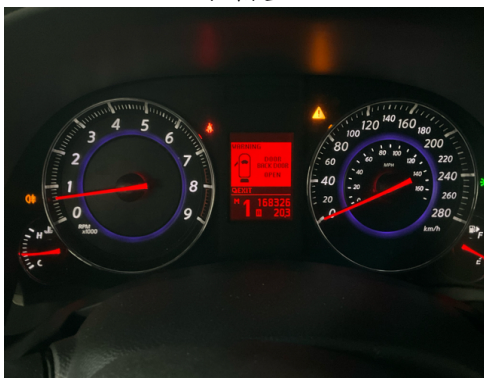
| 現況實車里程 Mileage<br>(僅揭露，不具保證效力) | 168,326 |

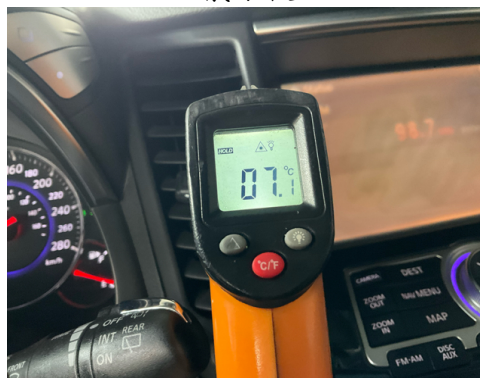
空調溫度

| 5. 前空調風速開關各段風速 | 正常 | 6. 前空調冷氣作動中央出風口溫度 | 7°C |
