認證編號 CPF5402325A161

## 車輛資料 Vehicle Information

## 車輛認證總結報告 Vehicle Inspection Findings

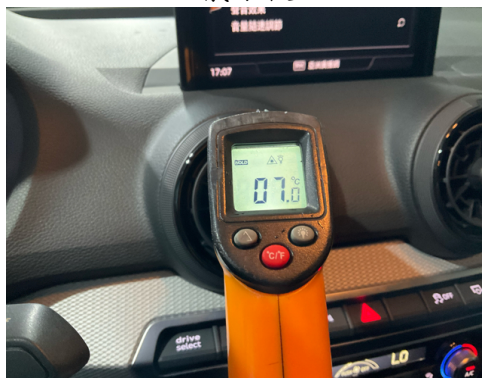
空調溫度

| 5. 前空調風速開關各段風速 | 正常 | 6. 前空調冷氣作動中央出風口溫度 | 7°C |
