認證編號 CPF5402325A164

## 車輛資料 Vehicle Information

## 車輛認證總結報告 Vehicle Inspection Findings

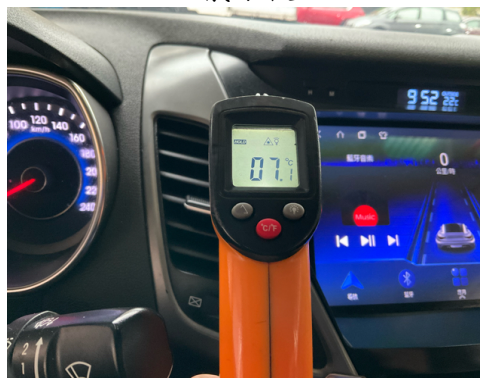
空調溫度

| 5. 前空調風速開關各段風速 | 正常 | 6. 前空調冷氣作動中央出風口溫度 | 7°C |
