# YES 車輛認證書

認證編號 CPF5402325A168

| 車型 Model | MAZDA5 |
| 年份 Year | 2013/07 |

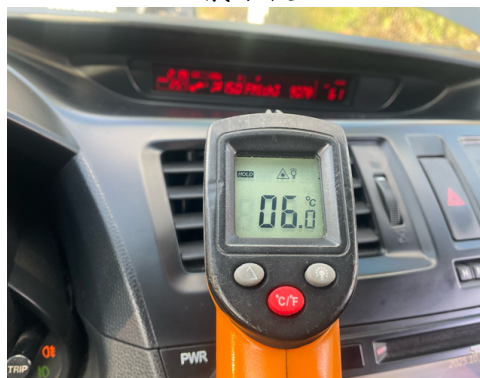
空調溫度

| 5. 前空調風速開關各段風速 | 正常 | 6. 前空調冷氣作動中央出風口溫度 | 6°C |
