認證編號 CPF5402325A172

## 車輛資料 Vehicle Information

## 車輛認證總結報告 Vehicle Inspection Findings

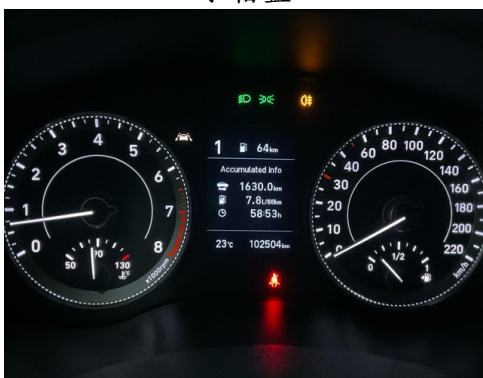
| 現況實車里程 Mileage<br>(僅揭露，不具保證效力) | 102,504 |

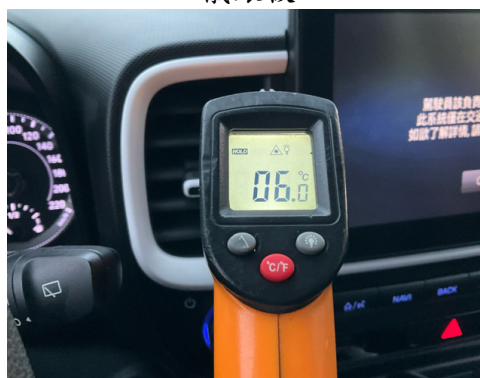
空調溫度

| 5. 前空調風速開關各段風速 | 正常 | 6. 前空調冷氣作動中央出風口溫度 | 6°C |
