# YES 車輛查定報告

## 車輛認證總結報告 Vehicle Inspection Findings

廠牌：TOYOTA  
排檔型式：手自排  
儀表里程數：86,073

車型：RAV4  
引擎號碼：無引擎號碼  
車身號碼：JTMDW3FV30D16\*\*\*\*

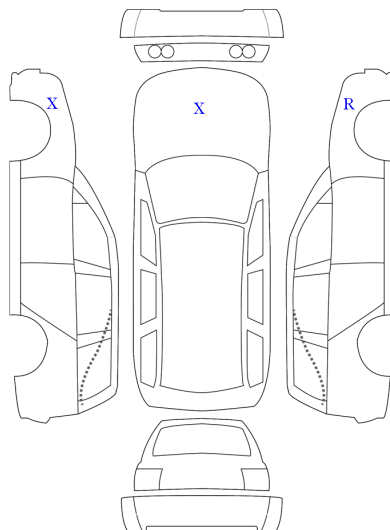
車體外觀圖

右側有鈑修痕。  
右前方有鈑修痕。  
左前方有鈑修痕。  
正前方有鈑修痕。  
正後方有鈑修痕。

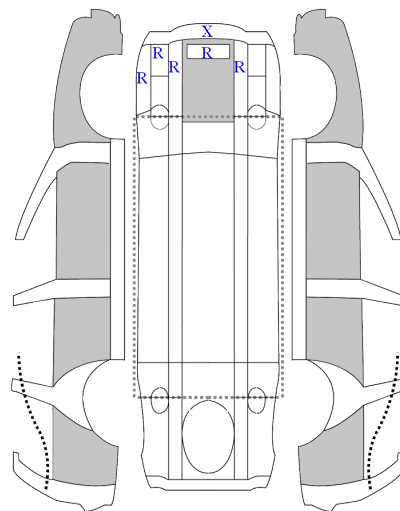
車骨結構圖

無此檢查項目  
無任何異常之痕跡。  
無任何泡水之痕跡。  
異常

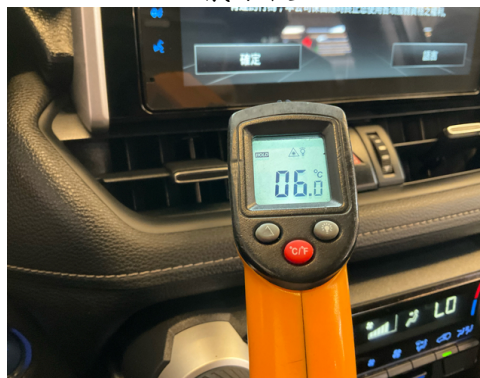
空調溫度

| 5. 前空調風速開關各段風速 | 正常 | 6. 前空調冷氣作動中央出風口溫度 | 6°C |
