認證編號 CPF5402325A183

## 車輛資料 Vehicle Information

## 車輛認證總結報告 Vehicle Inspection Findings

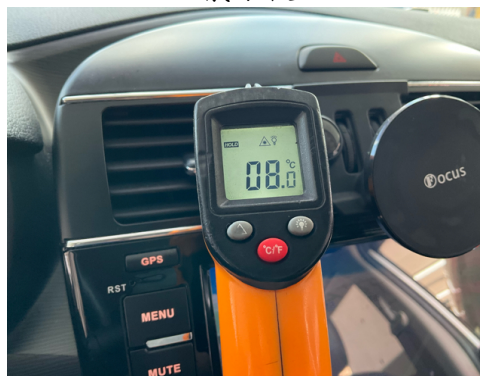
空調溫度

| 5. 前空調風速開關各段風速 | 正常 | 6. 前空調冷氣作動中央出風口溫度 | 7°C |
