# YES 車輛認證書

認證編號 CPF5402325A186

| 廠牌 Make | TOYOTA |
| 車型 Model | SIENTA |

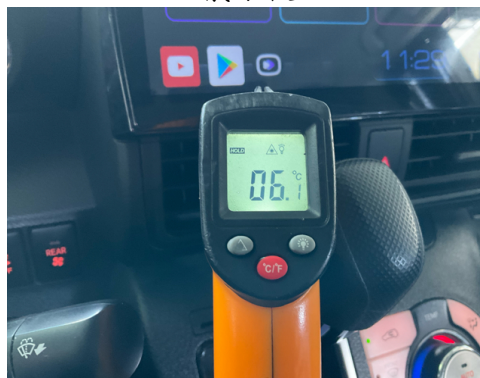
空調溫度

| 5. 前空調風速開關各段風速 | 正常 | 6. 前空調冷氣作動中央出風口溫度 | 6°C |
