認證編號 CPF5402325A187

## 車輛資料 Vehicle Information

## 車輛認證總結報告 Vehicle Inspection Findings

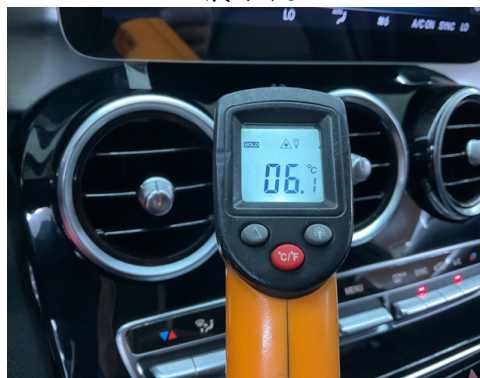
空調溫度

| 5. 前空調風速開關各段風速 | 正常 | 6. 前空調冷氣作動中央出風口溫度 | 6°C |
