認證編號 CPF5402325A189

## 車輛資料 Vehicle Information

## 車輛認證總結報告 Vehicle Inspection Findings

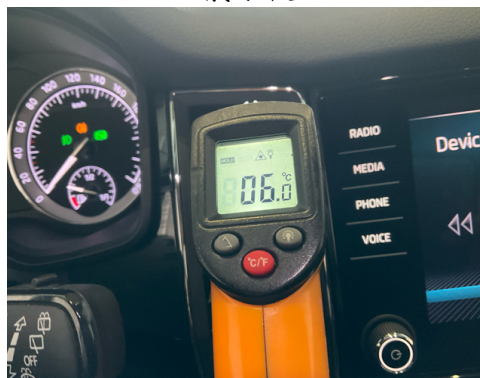
空調溫度

| 5. 前空調風速開關各段風速 | 正常 | 6. 前空調冷氣作動中央出風口溫度 | 6°C |
